Reinigung des CD-Laufwerkes bei Blaupunkt Navigationsgerät DX-R 70/RNS 149 und für KFZ Hersteller OEM-gebaute Versionen (VW MFD etc..)

Fehler: CD wird nicht mehr gelesen – allgemeiner CD-Fehler etc, lange Suchzeiten etc

Ursache: CD-Laufwerk verschmutzt, Laserdiode verschmutzt.

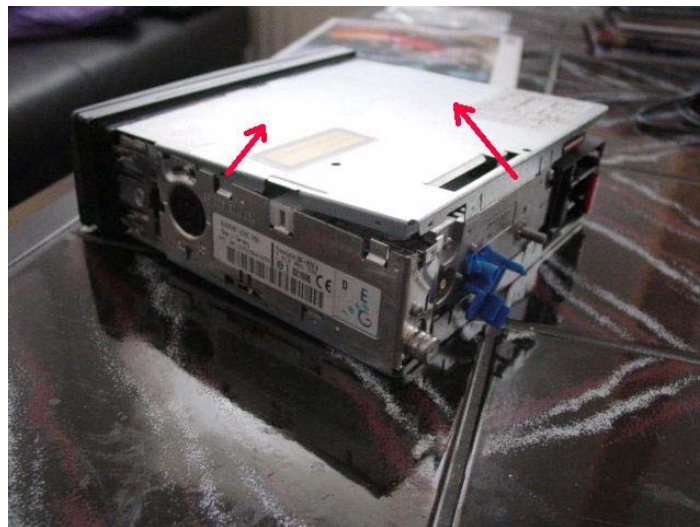
Als erstes den Deckel mit dem Schraubendreher aufhebeln

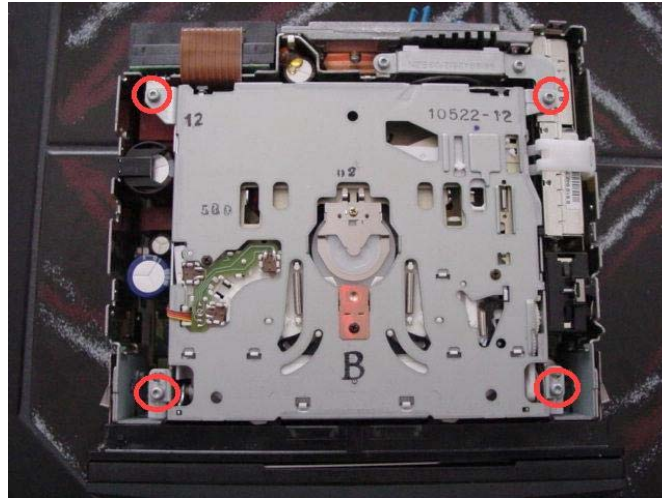
die 4 Schrauben mit dem Torx T9 Schraubendreher lösen und das Laufwerk entnehmen. Sitzt unten auf der Platine in Steckkontakten. Ggf. ein wenig mit dem Schraubendreher das Laufwerk aushebeln...

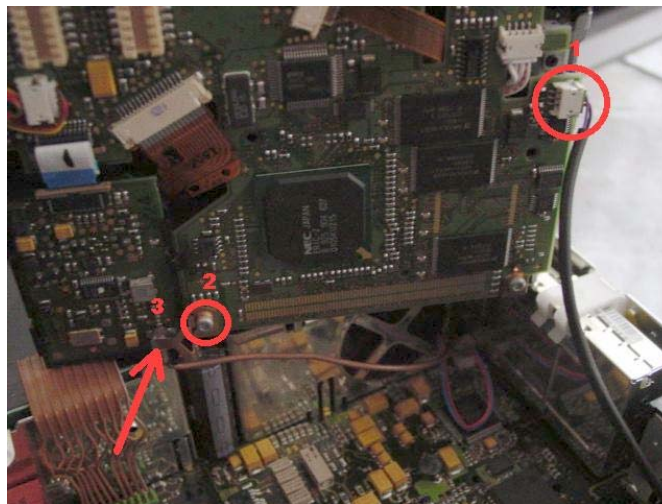
Den Stecker abziehen, die Torxschraube T9 lösen und den Halten entnehmen. Danach den Kontakt für die GPS-Antenne abziehen.

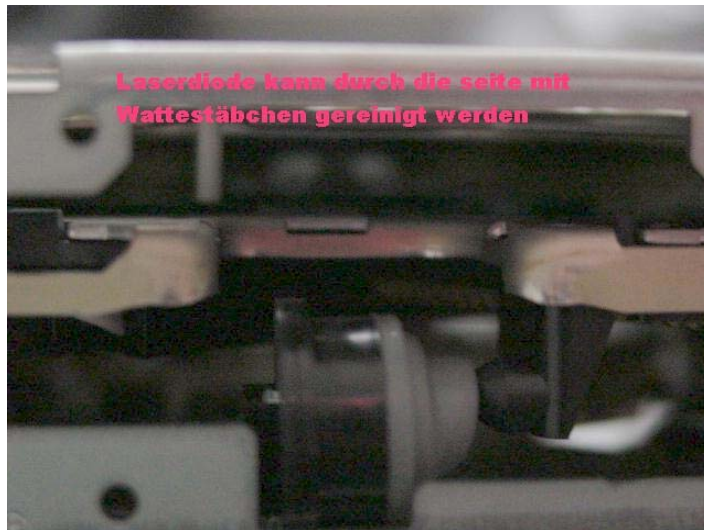
Wenn man nun von hinten in das Laufwerk reinschaut kann man den Schlitten mit der Laserdiode sehen und kann sie durch die Seitenöffnungen mit dem in Alkohol getränktem Wattestäbchen reinigen
