Möglichkeit, den Kofferraum bei defektem Schloß zu Öffnen

(in meinem Fall: R170 PreFL, 230K; keine Gewähr, evtl. haben sich bei FL oder später die Kabelfarben geändert!)

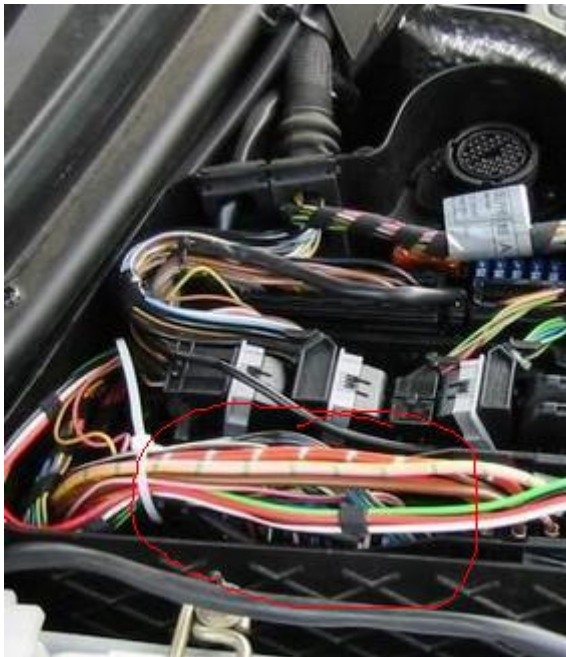
Dazu das Elektronik-Gehäuse im Motorraum (Beifahrerseite) durch Lösen der vier Kreuzschlitzschrauben öffnen. Darin den Kabelbinder von dem Strang (nähe Batterie) entfernen und den grauen Draht mit violettem Längsstreifen (nur 0,5 qmm dünn!) anritzen und mit einer Drahtbrücke auf Masse legen.

Achtung!! Nicht mit dem weiss-violetten Draht (genau so dünn) verwechseln – sieht zum Verwechseln ähnlich!

Die Möglichkeit, den Kofferdeckel nach hinten auszustellen, funktioniert, indem man den Microschalter für das Rollo überbrückt, und somit der Dachelektronik ein gezogenes Rollo „vorgaukelt“.

Jetzt kann der Dachschalter normal betätigt werden. Nur so lange betätigen, bis der Kofferdeckel nach hinten steht, das Dach aber noch in geschlossener Position ist (evtl. Ladegut könnte sonst das Dach beschädigen; auch kann die Zündung bei nur aufgestelltem Kofferdeckel wieder ausgeschaltet werden).
Jetzt können bequem Reparaturen am Schließmechanismus des Kofferdeckels vorgenommen werden.

Nach erledigter Arbeit den Draht isolieren, neuen Kabelbinder anbringen, das Rollo ziehen und das Dach bis zur Endstellung verschliessen.
