Hallo,
da sich die Türinnenverkleidung beim R170 gerne mal etwas in seine Einzelteile zerlegt habe ich hier einen Vorschlag wie man dies dauerhaft reparieren kann.

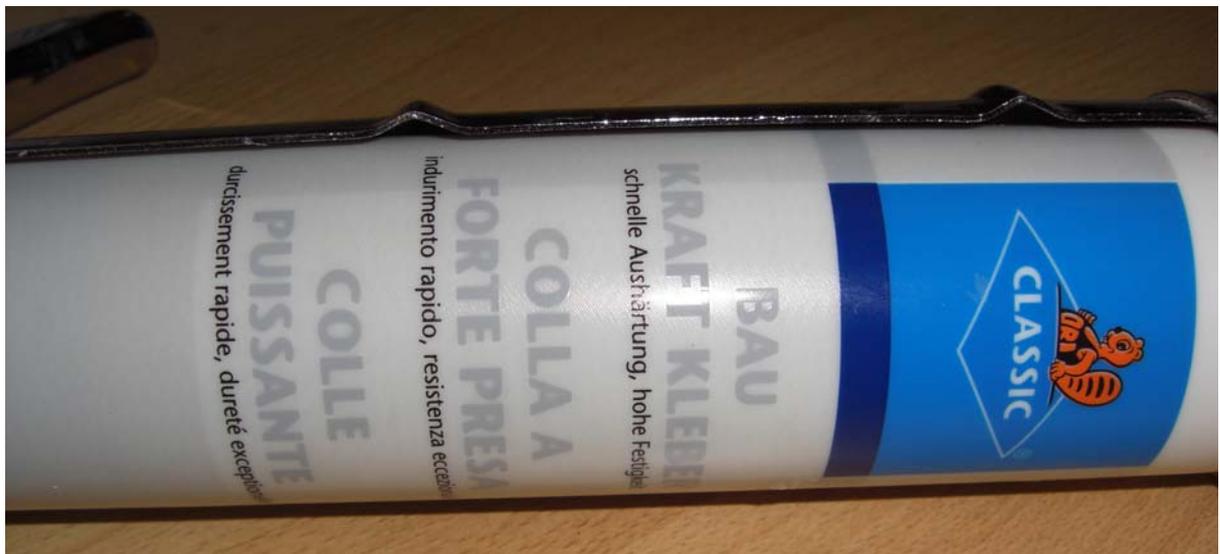
1. Aus dem Baumarkt einen Baukraftkleber (egal welche Marke) besorgen.

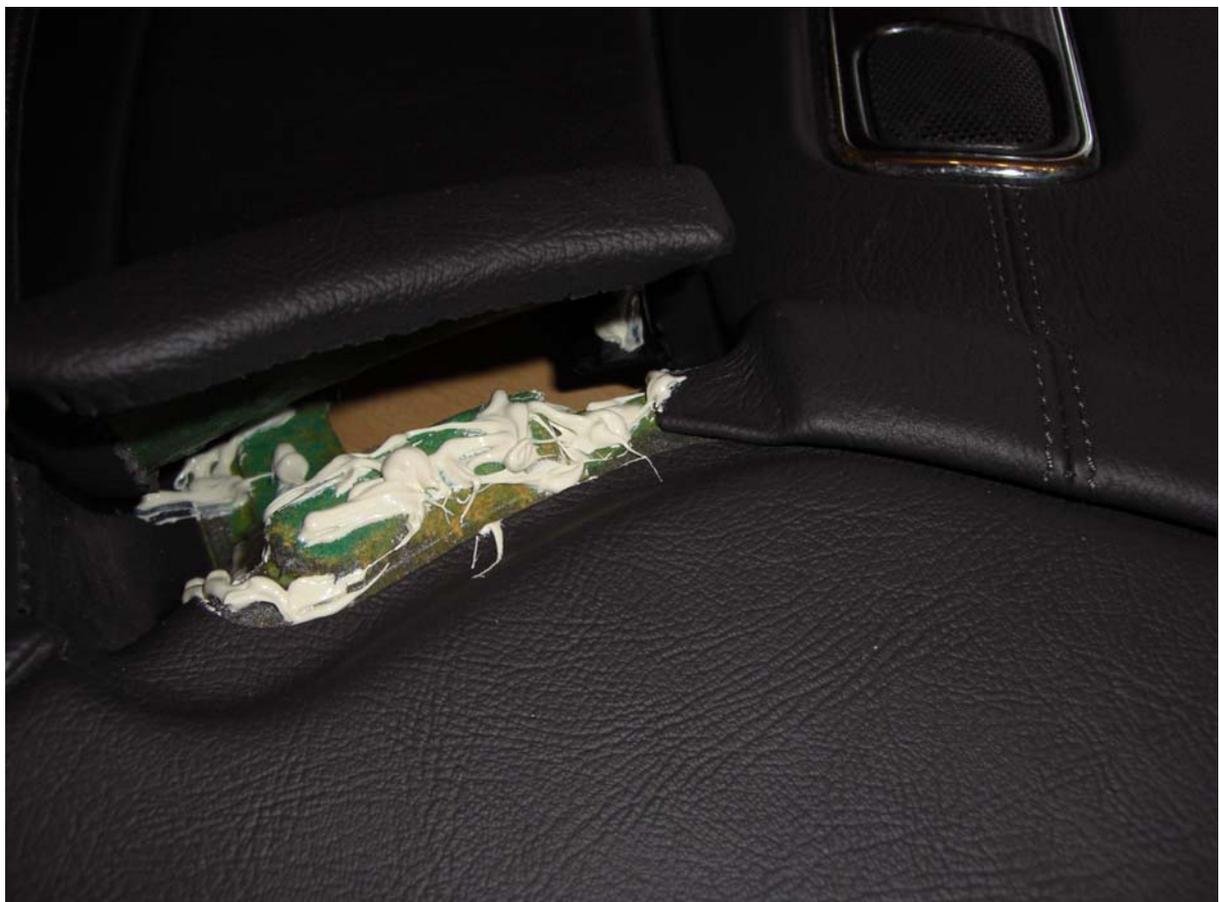
2. Den Kleber auf die abgelösten Teile gut auftragen, aber Vorsicht das nicht zuviel im Sichtbereich ist, da dies sonst herausquellen kann.
In so einem Fall lässt es sich die erhärtete Masse aber mit einem Messer trotzdem entfernen und man kann es dann mit etwas schwarzer Farbe wieder sauber und ansehnlich machen.

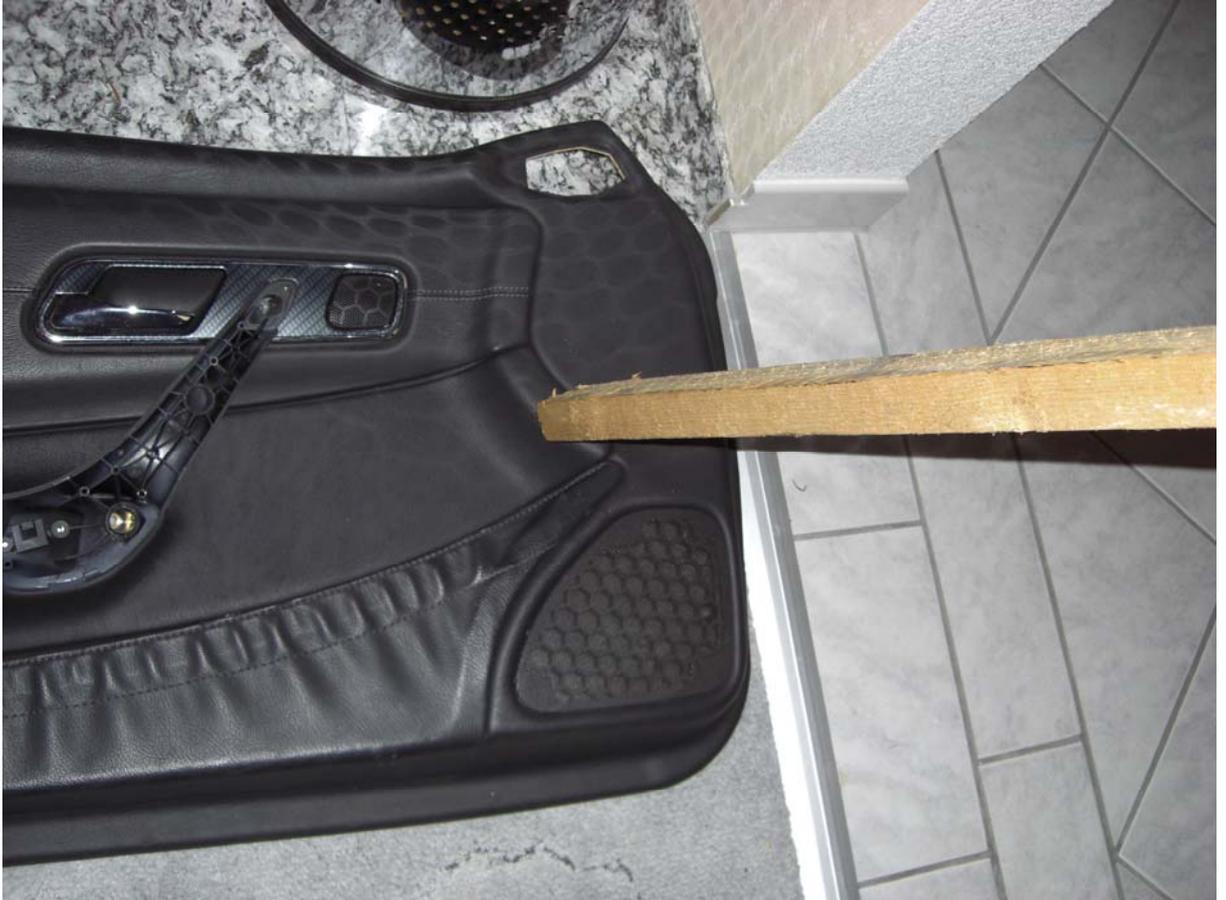
3. Die geklebten Teile dann für min. 60 min. anpressen.
Mit einer Holzlatte im Wohnungstürrahmen lässt sich dies sehr gut auf die nötige Spannung fixieren.
Eventuelle Druckspuren am Leder bilden sich nach einem Tag von selber wieder zurück, ansonsten mit einem Föhn etwas erwärmen.

Der Kleber wird steinhart und die Türverkleidung lässt sich nie mehr auflösen.
