Möchte Euch meine Lösung für die Mittelkonsole vorstellen:

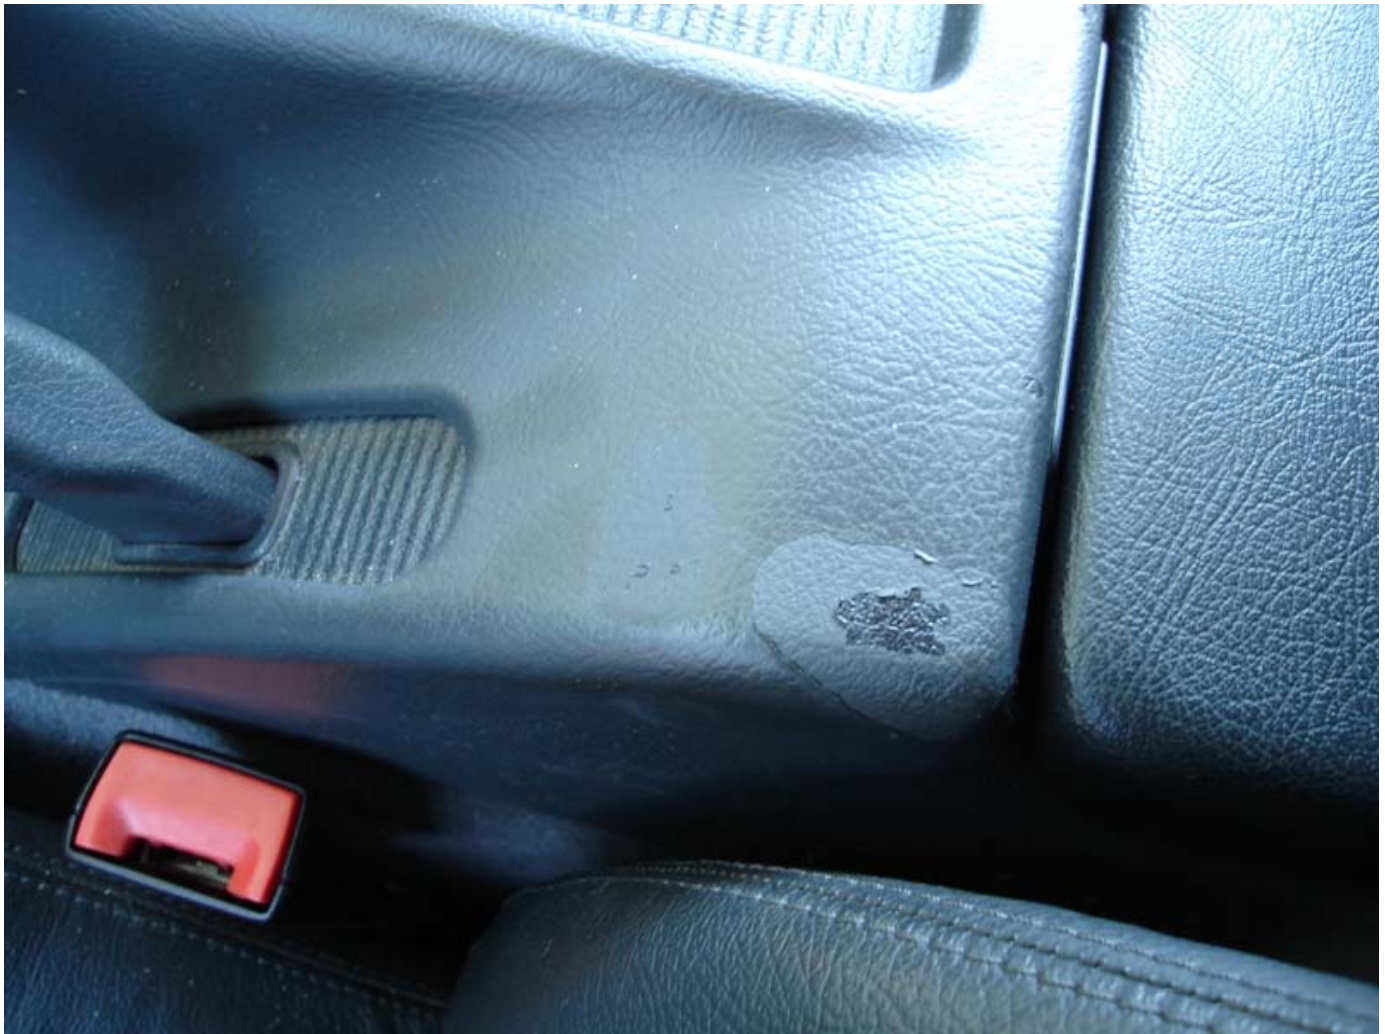
Mein Kleiner hatte schon bei 70000km das Wehwehchen bekommen:

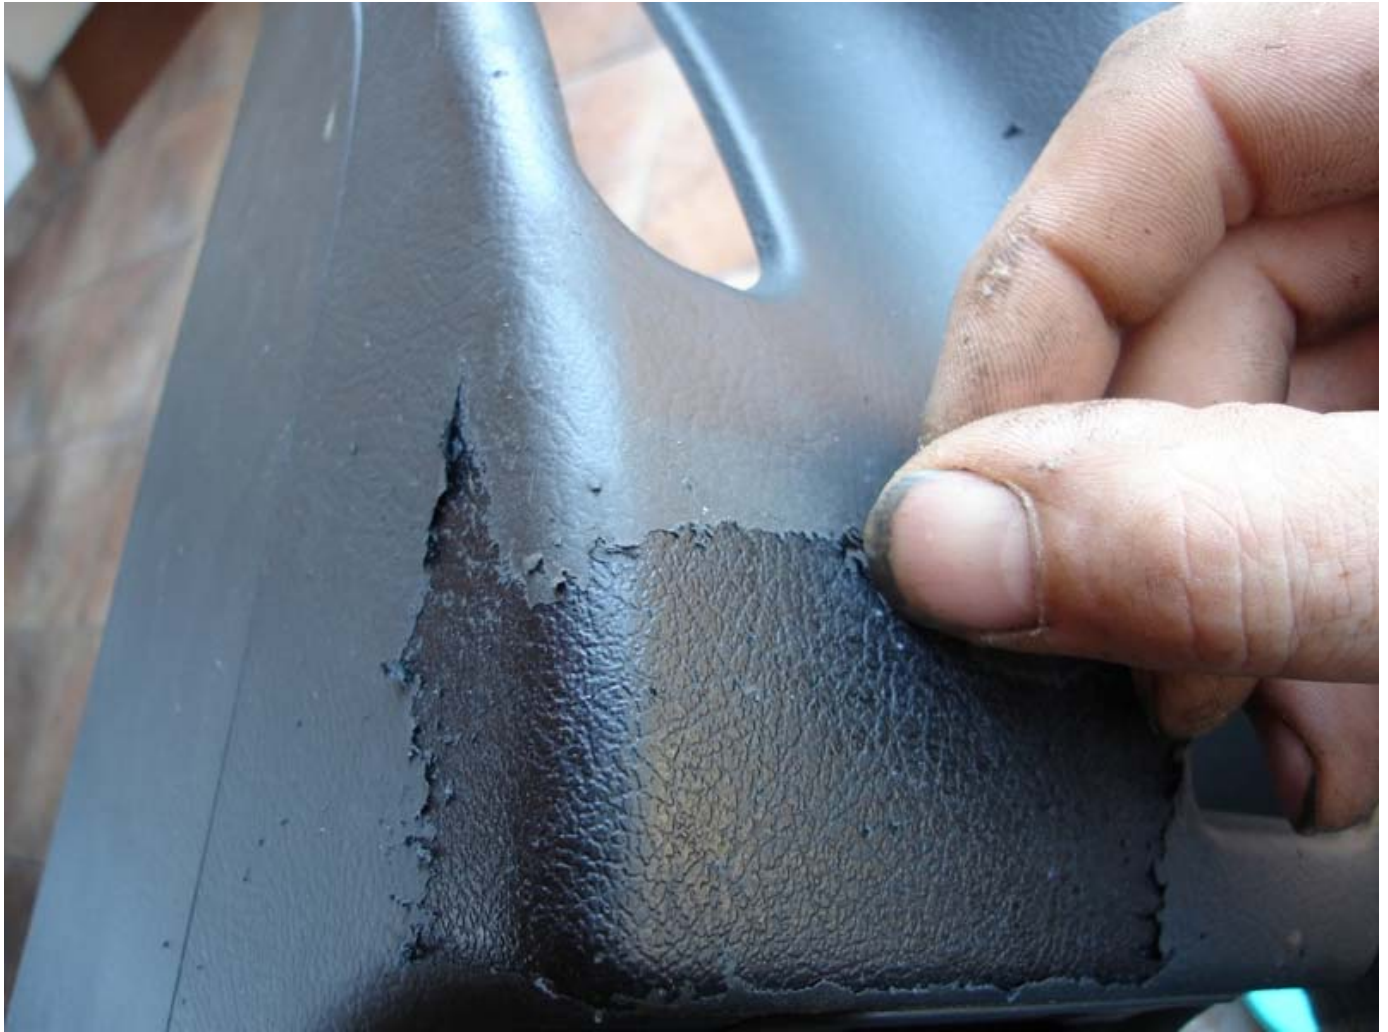
Da sich unter der auflösenden Gummischicht schwarzer Kunststoff befindet, war es mein Ziel einfach die graue Gummischicht zu entfernen.

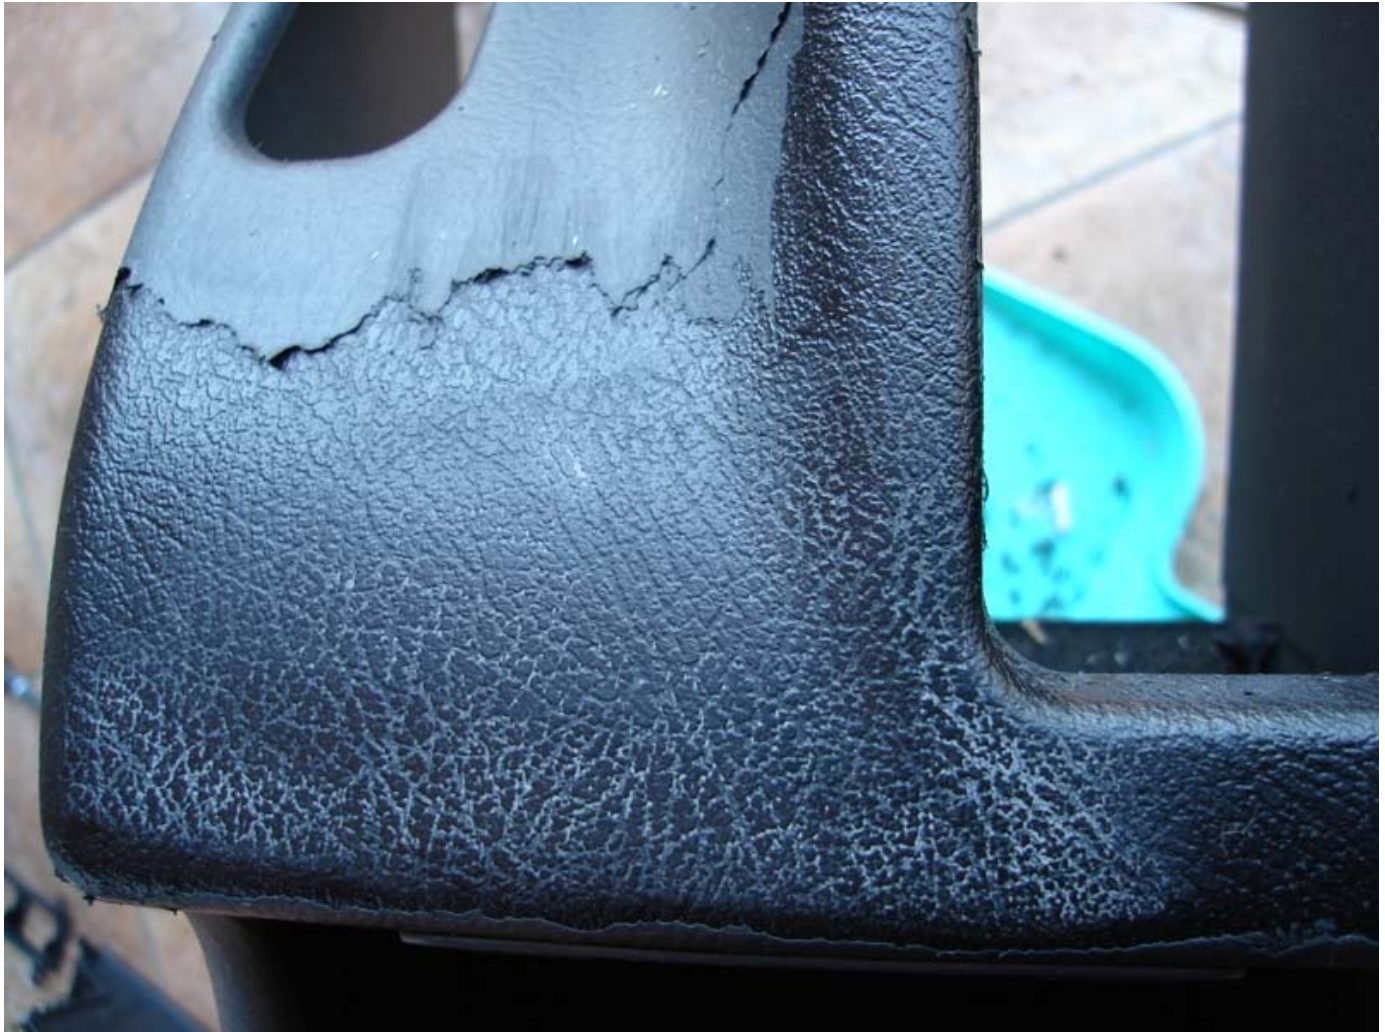
Mit dem Fingernagel habe ich angefangen, nach einer Stunde aber aufgegeben, da der Daumen dann zu schmerzen anfang.

Vor Nitroverdünnung und ähnlichen sollte man die Finger lassen, da der Kunststoff weiß wird...

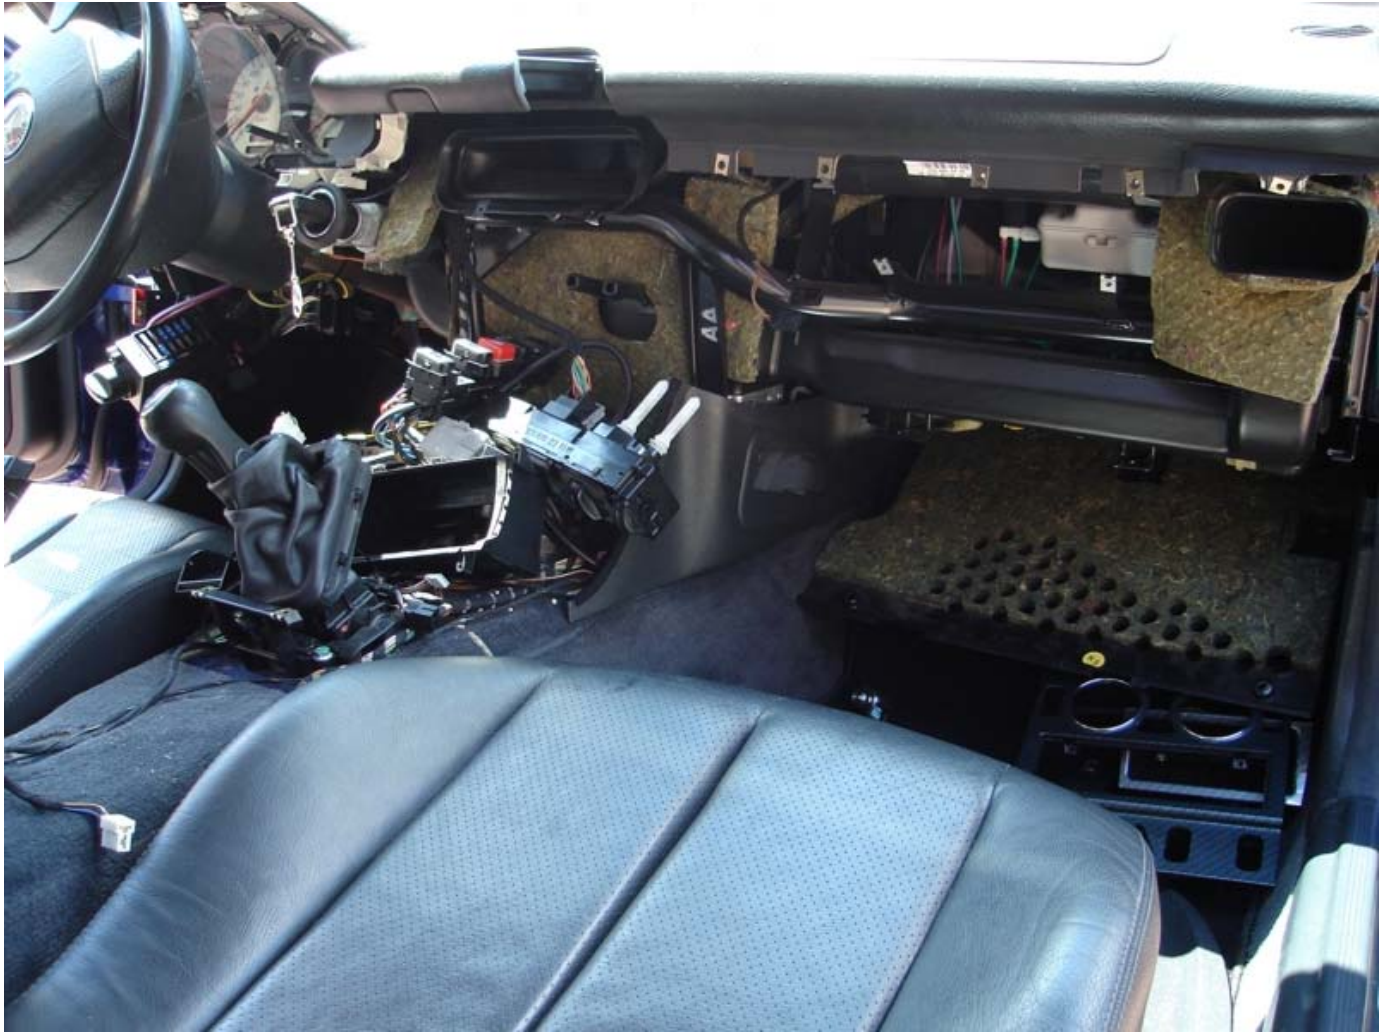
Der vordere Teil der Konsole (Autoradio) war bei meinem SLK zwar nicht beschädigt, machte aber die gleiche Kur damit dann die gesamte Mittelkonsole gleich aussieht.

Aber Achtung: Ich habe 2 Stunden für beide Teile der Mittelkonsole gebraucht, ein Dampfstrahler ohne Münzeinwurf wäre also angebracht.

Gewählte Temperatur: 120 Grad Celsius, mehr habe ich mich nicht getraut...

Sprühabstand: zwischen 2 und 5 cm

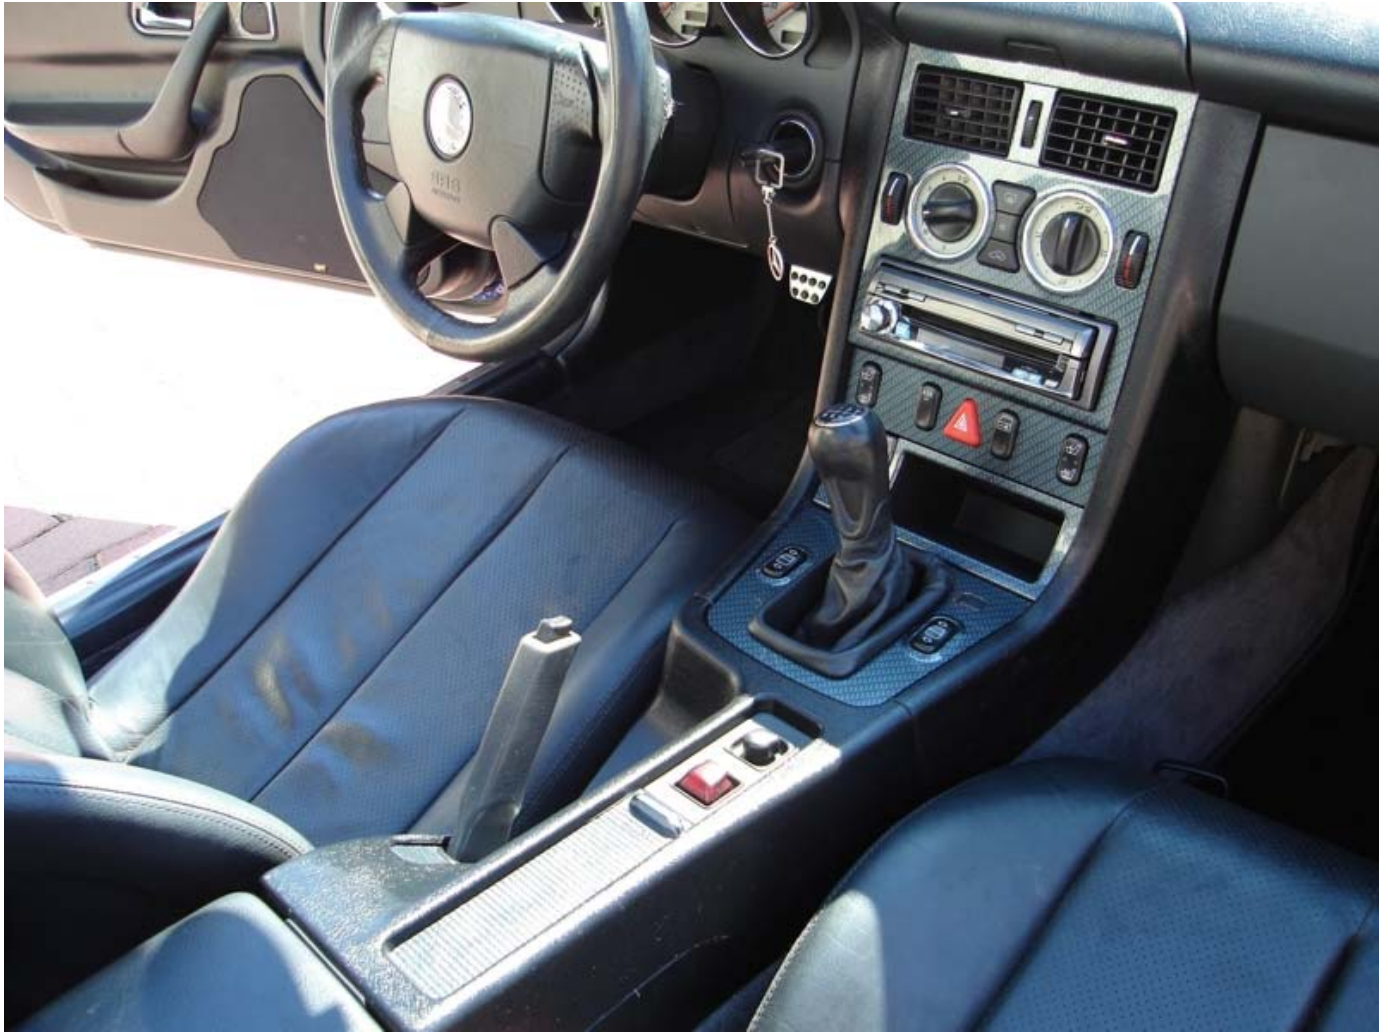
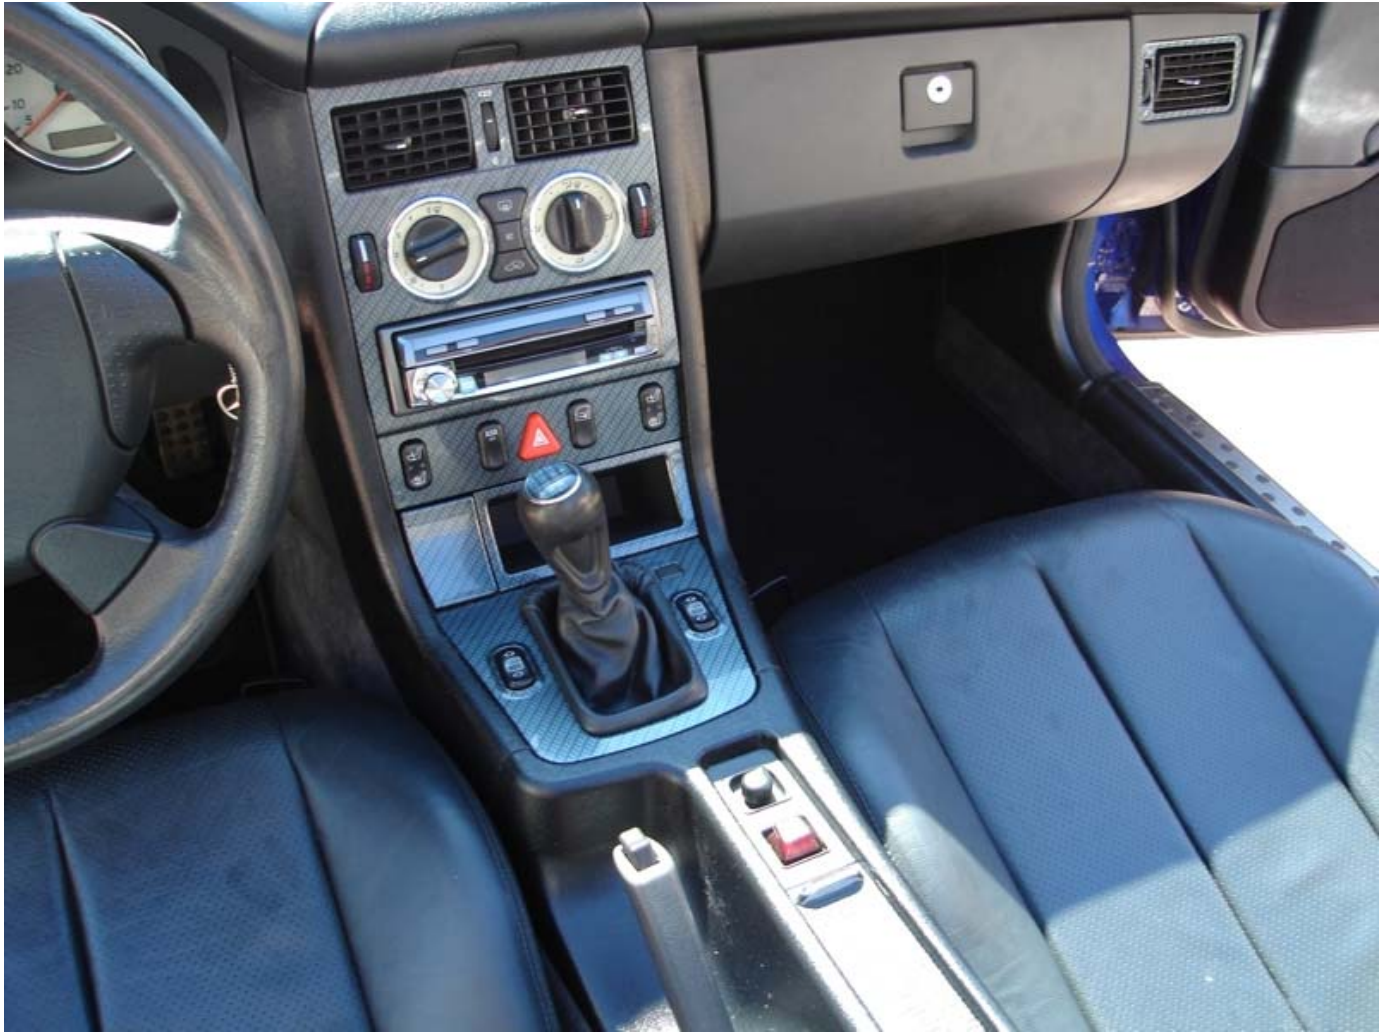
Leider muss man das halbe Auto zerlegen, aber das Ergebnis kann sich sehen lassen:

Ich muss auch dazusagen, dass nur 99% der Gummischicht heruntergeht und bei näherer Betrachtung auch Flecken bleiben.

Nach dem abdampfen die Plastikteile mit einem Plastikpflegemittel behandeln um den tiefschwarzen Glanz zu bekommen,

ich habe Amorall verwendet, das spiegelt nicht und ist auch nicht so rutschig wie die Cockpitsprays...
