Das Problem mit den verstopften Wasserabläufen im Heck.....

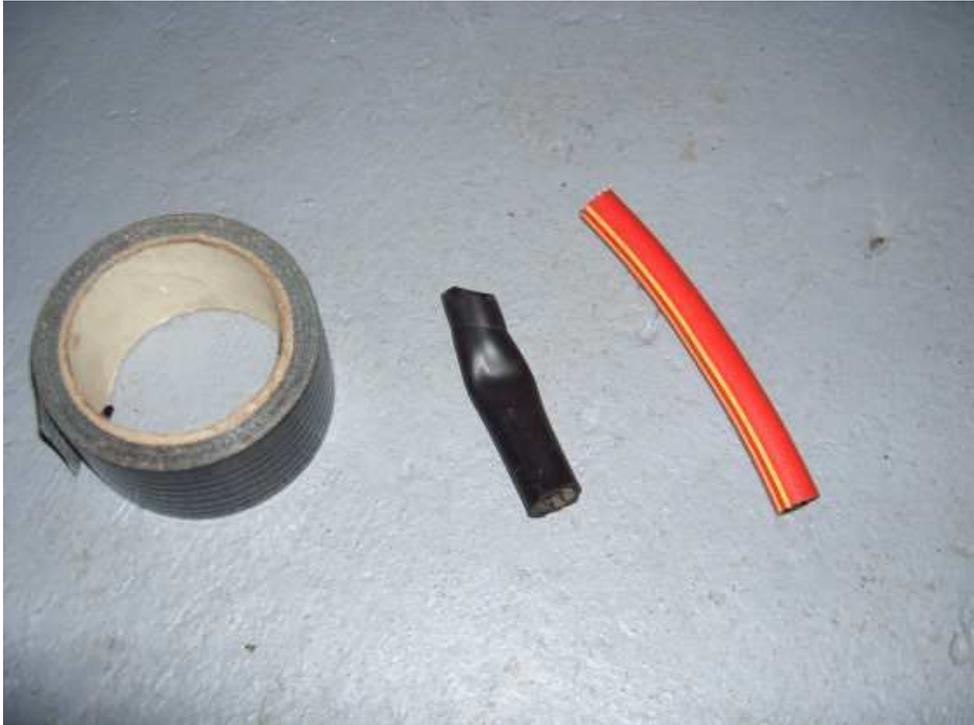
Ihr benötigt als Material einen halben Meter Gartenschlauch mit Gewebemantel der nicht knicken kann. Ich habe den Roten mit gelben Streifen von Gardena aus dem Baumarkt benutzt. Bei Obi gibt es den von der Rolle als Meterware. Kosten ca. 1,50 EUR. Dazu noch ein gutes Gewebeklebeband, ich benutze immer das sogenannte Panzerklebeband. Das gibt es in Silber und schwarz und ist ein fast unzerstörbares Klebeband. Auch das gibt es im Baumarkt.

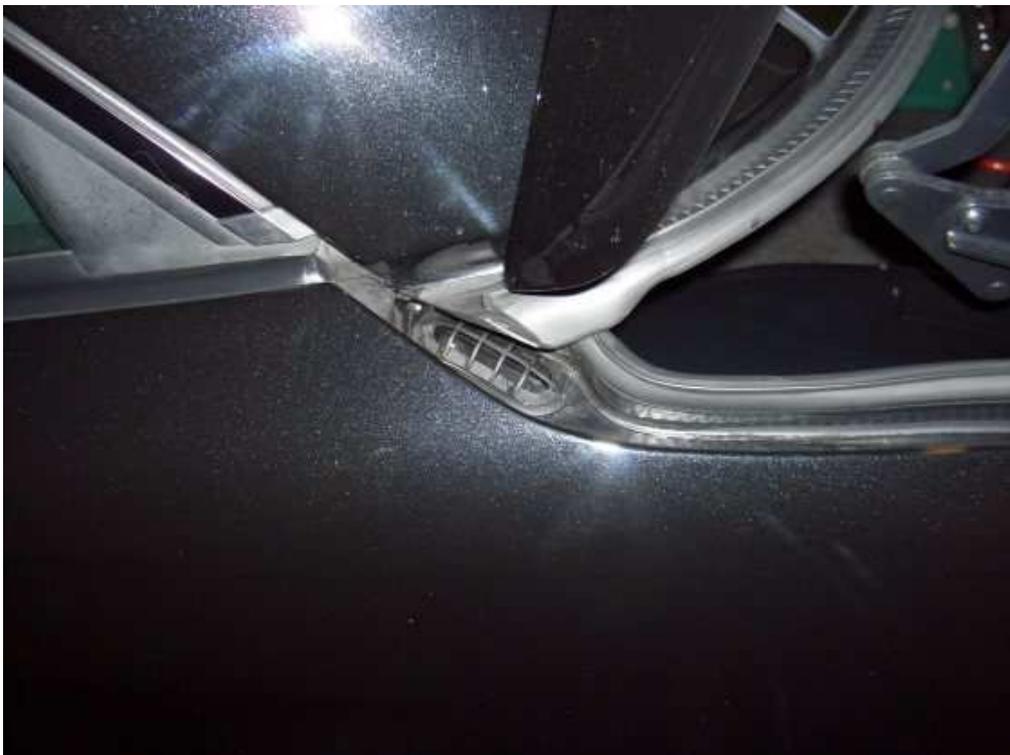
Wenn man den Kofferraumdeckel öffnet sind oben rechts und links 2 Gitter in den Ecken eingelassen. Diese kann man mit einem Schraubendreher vorsichtig raus hebeln, so das man an den Ablauf kommt.

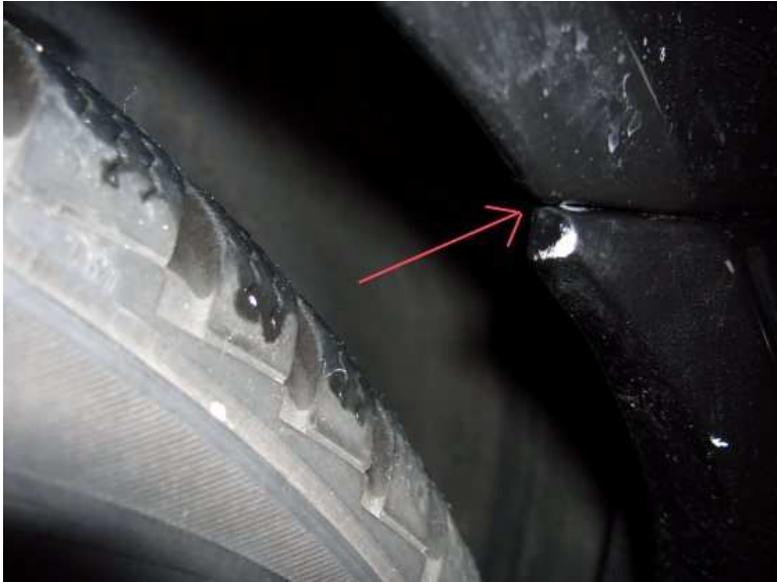
Um vernünftig an die Problemzone zu kommen ist es das einfachste die hintere Stossstange abzubauen (Das dauert aber selbst bei AMG Schürzen nur 20 Minuten) An den Ecken im Radkasten am Übergang von Stoßstange zur Karosse über den Reifen ist auf beiden Seiten die erste Schraube verborgen.

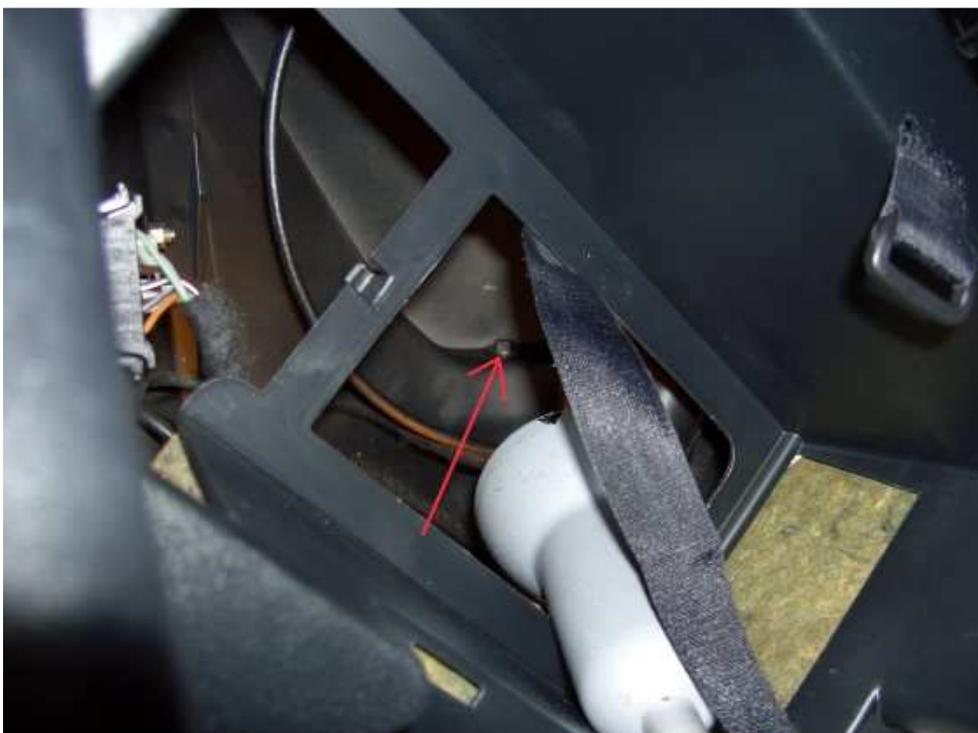
2 weitere sind bei der AMG Schürze etwas knifflig. Diese sind auf beiden Seiten an der Innenseite des Hecks auf höhe des Stoßstangenabschlusses. (ob dort bei den normalen Schürzen auch welche sind kann ich nicht sagen)

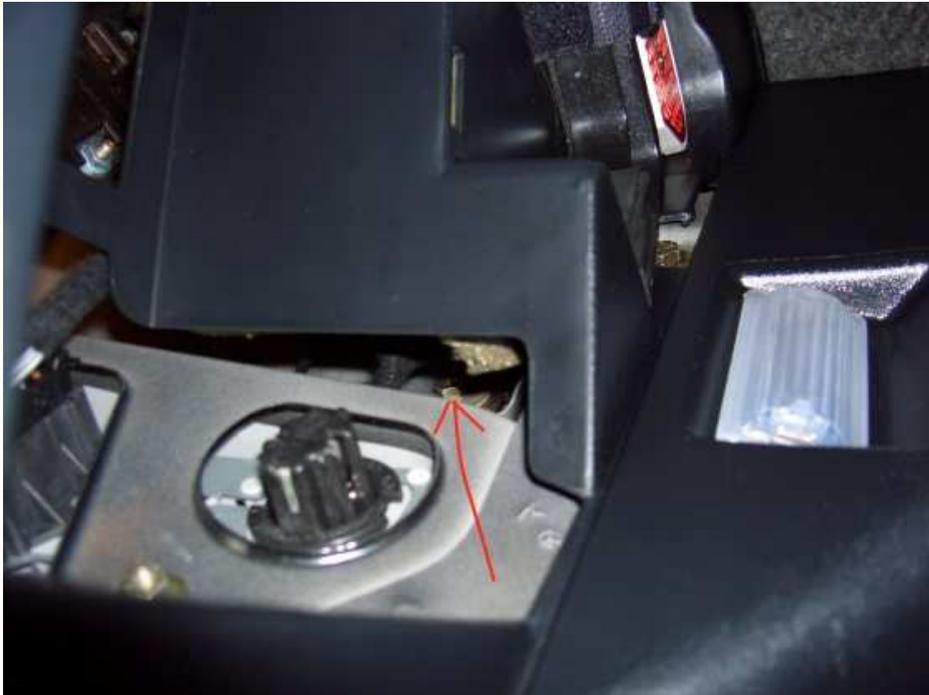
Jetzt noch die beiden am Heck unter den Rückleuchten lösen

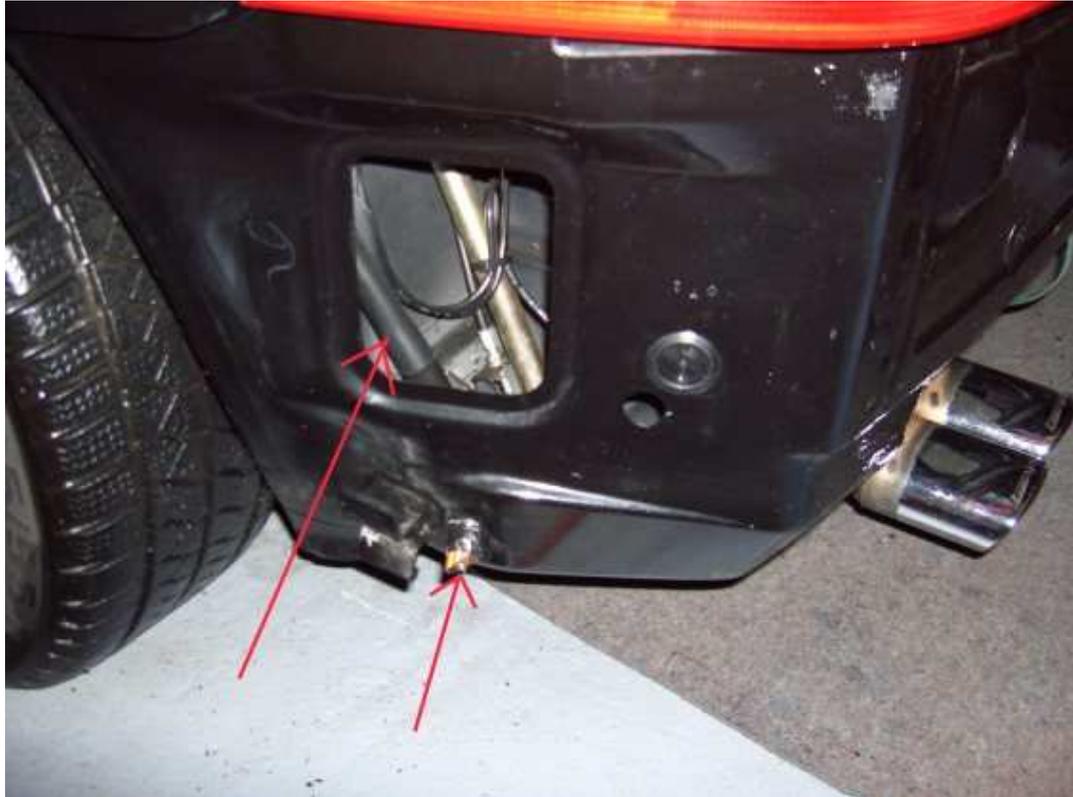
Unter der Zwangsentlüftung sieht man jetzt den Ablaufschlauch aus der Karosserie kommen. Dieser ist einfach nur mit dem Ende durch ein Loch der Karosserie gesteckt, und genau hier liegt das Problem (find ich nicht gerade Mercedes like wie das vom Werk gelöst wurde.....) Da das Material extrem dünn ist, ist es vorprogrammiert das der Schlauch so stark einknickt das er irgendwann dicht ist, dann sammelt sich Wasser und Dreck.

Den Schlauch einfach von innen rausziehen und durch die Zwangsentlüftung wieder rausführen. Jetzt kann man den einfach etwas Kneten und der Matsch kann kommen.....(war das ne Sauerei in der Garage) Dann noch mal von oben mit Wasser richtig ausspülen.

Jetzt den Schlauch etwa 10 cm kürzen (also die eingeknickte Stelle entfernen)

In den Schlauch kann man passgenau ein Stück Gartenschlauch 3/8 Zoll stecken. Ich hab welchen benutzt der nicht knicken kann, gibt es bei Obi als Meterware.

Den hab ich ca 10 cm in den original Schlauch gesteckt (passt wie dafür gemacht) und dann mit Panzerklebeband fixiert. Am Ende schauen dann noch 10 cm aus dem original Schlauch raus (ich hab also ein 20 cm Schlauchstück benutzt da ich 10 cm von originalen abgeschnitten hatte und ihn ja auch 10 cm in den original gesteckt habe)

Das Ende dann wieder durch die original Öffnung stecken und diese Schwachstelle ist ein für alle Mal beseitigt. Bei der Gelegenheit kann man dann auch gleich die nicht zugänglichen Ecken der Karosse durch das Loch der Zwangsentlüftung sauber machen oder trocken legen wenn dort Wasser sein sollte.
